Шепель П.В., студент, 3 курс, група РР-52,  
факультет гірничої справи, природокористування та будівництва  
Остафійчук Н.М., старший викладач,  
Державний університет «Житомирська політехніка»

## ДОСЛІДЖЕННЯ ПЕРЕДЧАСНОГО РУЙНУВАННЯ АРХІТЕКТУРНО-БУДІВЕЛЬНИХ ВИРОБІВ В ПРАКТИЦІ ПАРКОВОГО БУДІВНИЦТВА НА ПРИКЛАДІ МОНУМЕНТУ СЛАВИ М. ЖИТОМИР

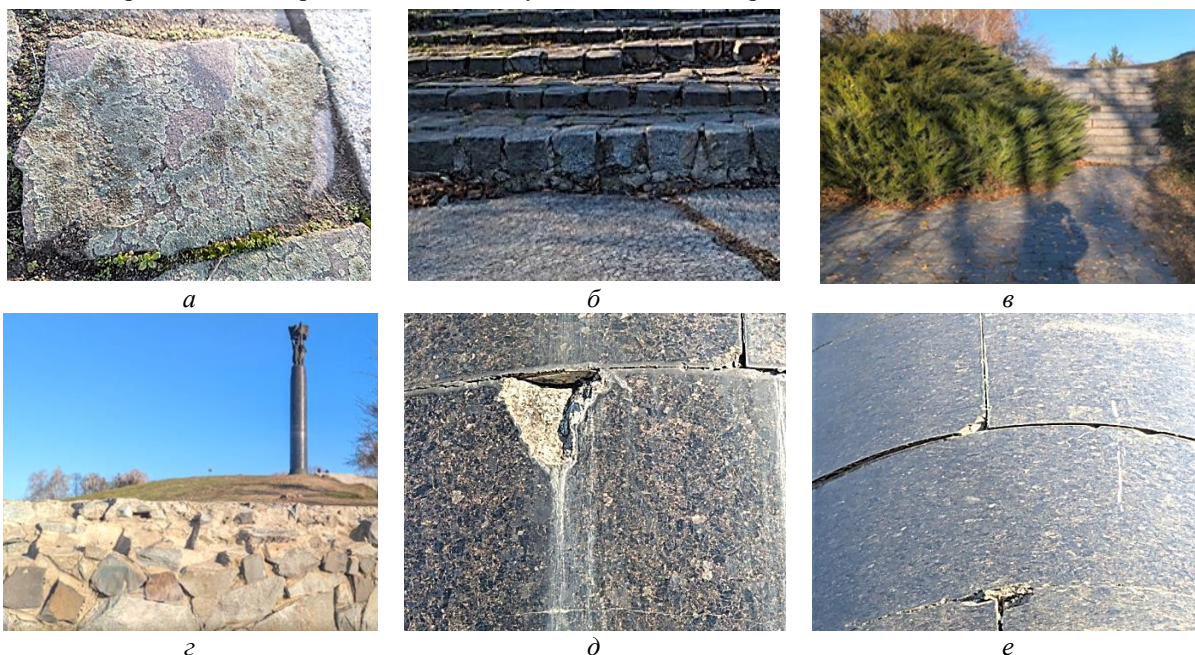
**Рис.1. Стан архітектурно будівельних виробів Монументу Слави м. Житомир:**

З головного входу монументу, зустрічаються перші проблеми монументально-паркового ансамблю. Через вологість у підніжжі монументу бруківка обросла лишайниками та мохом в проміжках (рис 1а). Монтаж сходців по периметру парку був проведений не дотримуючись будівельних норм – правильних кутів нахилу, ширини та висоти сходів (рис 1 б,в). Більшість доріжок, які були спроектовані, з часом засипались ґрунтом і ведуть в закинуті частини паркової зони (рис. 1г).

Основа монументально-паркової зони – це сам монумент. Відійшовши від монументу спостерігається відхилення споруди від вертикальної вісі. На лабрадоритових плитах видно сліди сірих висолів з цементу, та плями від окиснення залізовмісних мінералів (рис. 1д). Облицьовальні плити через недотримання технологій монтажу зазнали передчасного руйнування – утворенню сколів та тріщин (рис 1е). Сторона монументу, яка напрямлена до річки, має найбільшу кількість сколів шириною від 4 до 10 см і за довжиною від 3 см. З протилежної сторони сколи або відсутні або в межах норми.

*а – пошкодження бруківки; б,в – руйнування сходів і доріжок; г – висоли і сколи на облицьовальних плитах; д – відходження плит від площини облицьовання*

1. Заміна бруківки та знищення лишайників і моху за допомогою реактивів.
2. Проектування нових сходів та доріжок.
3. Зміцнення основи монументу.
4. Пошкоджені облицьовальні плити необхідно замінити та виконати гідрофобізацію компенсаційних швів для усунення висолів цементу. Дрібні сколи та тріщини усунути шляхом шліфування плит або заповненням мастиками, після чого зафарбувати в колір наблизений до кольору плит.
5. Для поліпшення паркової зони слід поділити її на окермі зони, в кожній з яких буде свій унікальний ландшафт, що придасть зоні естетичності та збільшить приток зацікавленості серед людей.
